## RESULTATS EN IMAGE...

### BLOC MOTEUR / TEST 100 000 > 150 000 KM

### CYLINDRES / TEST 100 000 > 150 000 KM

### COMPRESSION / TEST 30 **VW GOLF**

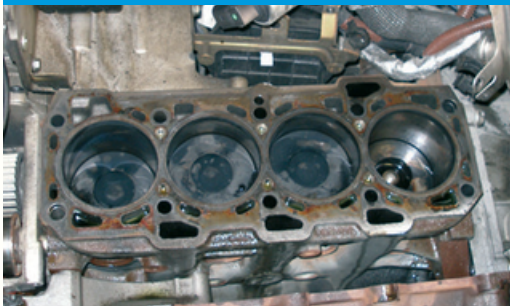
Bloc moteur   100 000 km,  
avant le test

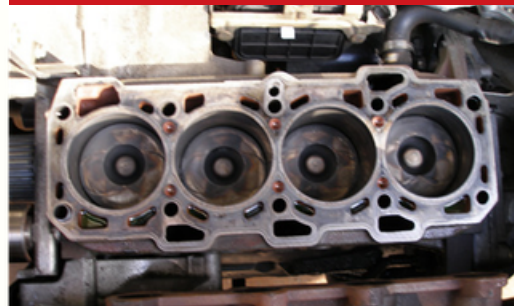
Cylindres   150 000 km,   la fin du test  
et apr s traitement avec Exel Motor.

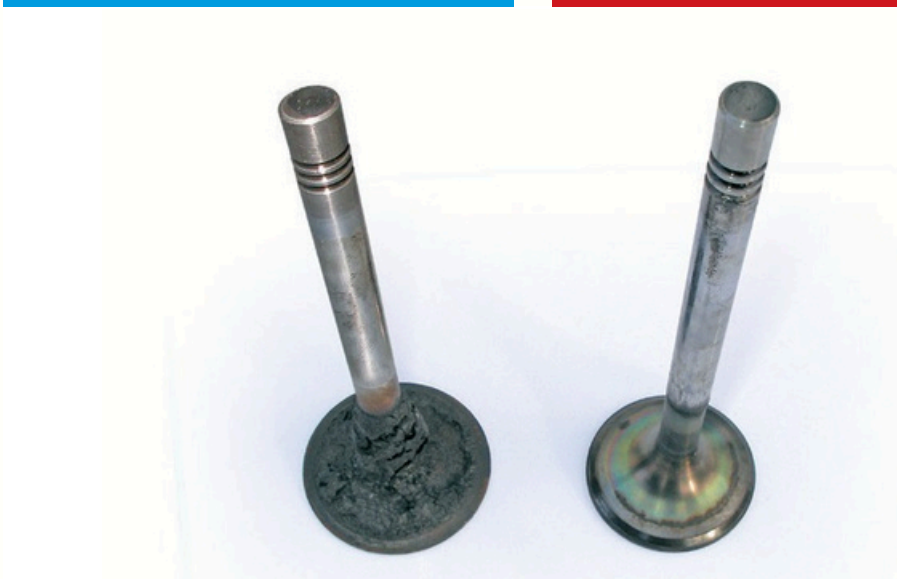
Soupape   100 000 km,  
avant le test

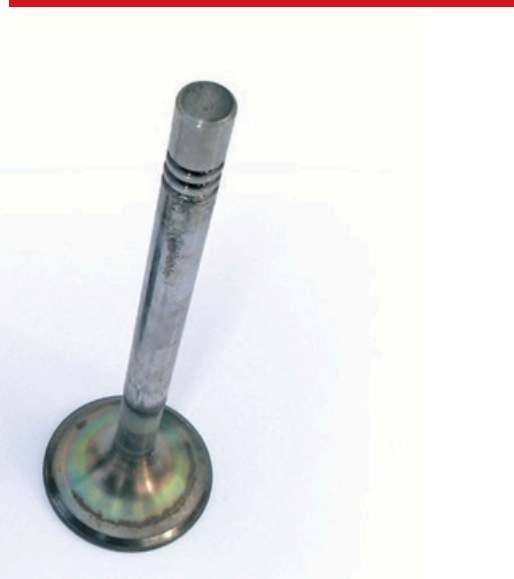
Soupape   150 000 km,   la fin du test  
et apr s traitement avec Exel Motor.

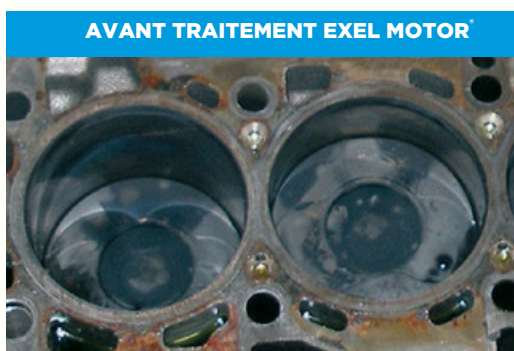
Cylindres   100 000 km, avant le test.  
Nous constatons un d p t de calamine sur les t tes  
des pistons, une mauvaise port e sur le si ge des  
pistons et par cons quent une mauvaise compression.

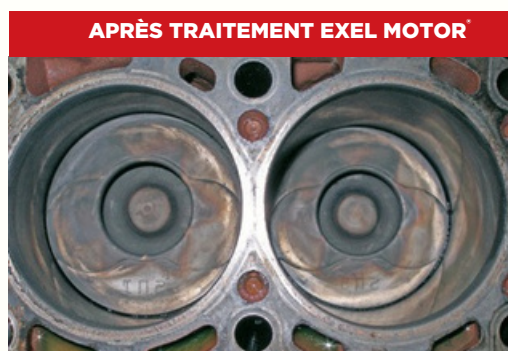
Cylindres   150 000 km,   la fin du test  
et apr s traitement avec Exel Motor<sup>®</sup>.  
Les num ros de pistons sont apparents,  
l'encrassement a disparu.

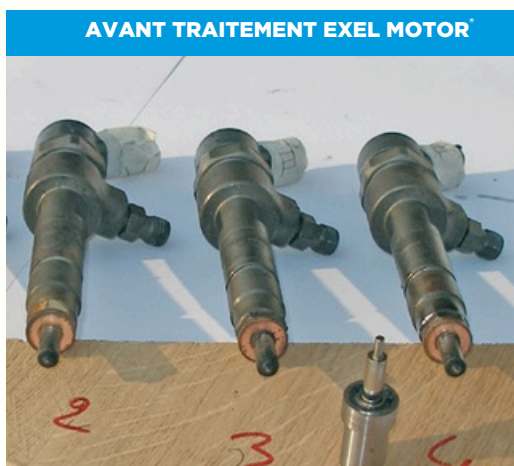
Injecteurs   100 000 km,  
avant le test

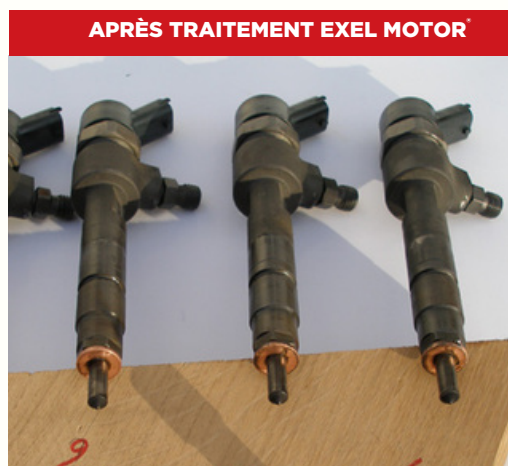
Injecteurs   150 000 km,   la fin du test  
et apr s traitement avec Exel Motor<sup>®</sup>

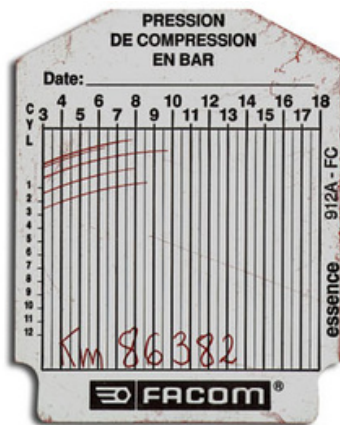
Compression avant traitement :  
7,8 / 9,8 / 8 / 8,5.

Moyenne : 8,5 bar

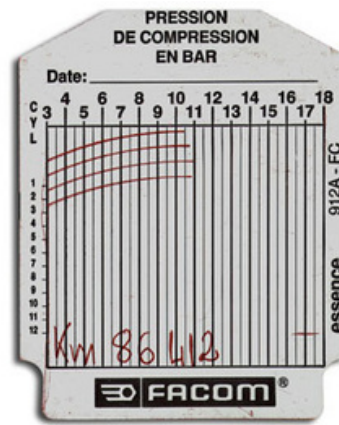
Compression apr  s traitement  
+ parcours de 30 kms :  
10,5 / 10,7 / 11 / 10,8.

Moyenne : 10,75 bar
